Scheda di cantiere

Chiesa di Sant'Agostino ad Asciano - Siena

ANCORAGGI CON CALZA

La tecnologia Bossong per il consolidamento della Chiesa di Sant'Agostino ad Asciano

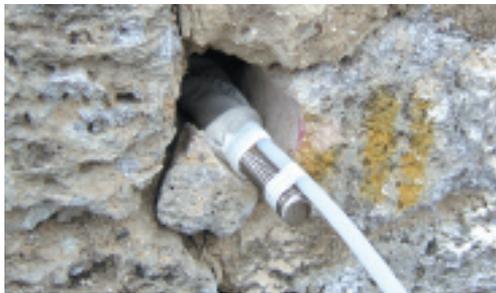
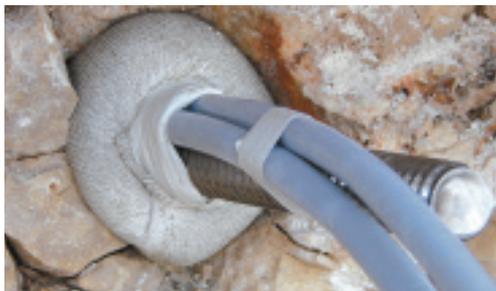
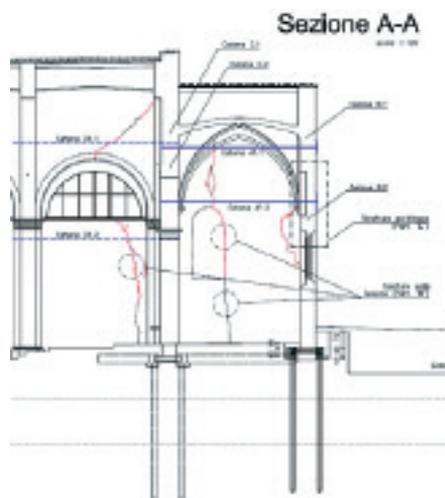
In corrispondenza dell'**arco trionfale** e **delle pareti laterali della navata** sono stati installati, all'interno dello spessore della muratura, ancoraggi orizzontali attivi inseriti in perfori ciechi di lunghezza variabile da 7,60m a 15,50m ottenuti mediante la connessione di più parti di ancoraggio con appositi manicotti di giunzione. Per la **cerchiatura della zona absidale** sono stati installati ancoraggi con caratteristiche analoghe ma di lunghezze inferiori variabili tra 6,30m e 6,80m.

Il **consolidamento del campanile a vela**, particolarmente esile e sollecitato dalle azioni del vento, ha necessitato l'inserimento di ancoraggi verticali di connessione tra parte in elevazione e la sottostante struttura; anche in questo caso si tratta di ancoraggi attivi di lunghezza pari a 6,00m con bulbo di ancoraggio in profondità realizzato con calza.

Nel caso specifico degli ancoraggi attivi, non passanti, **l'applicazione del pre-carico** è ottenuta mediante l'iniezione del bulbo posizionato in profondità, seguita dalla tesatura della barra di acciaio tramite strutture di contrasto provvisorie collocate all'estremità libera dell'ancoraggio, operazione da effettuarsi dopo un periodo di circa 28gg necessario a garantire la maturazione della malta. Effettuata l'operazione di tesatura è possibile procedere al completamento dell'iniezione su tutta la lunghezza ed alla rimozione delle strutture di contrasto, sempre a maturazione avvenuta della malta.

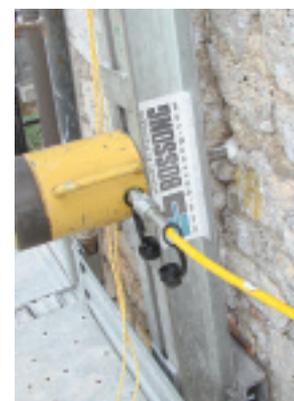
E' importante sottolineare che le lunghezze e la posizione dei bulbi di ancoraggio in profondità sono state definite non solo in funzione del carico di pre-sollecitazione ma anche prestando attenzione alla posizione delle lesioni principali rilevate (vedi sezione), in modo da far terminare il bulbo stesso al di là della posizione della fessura e permettere che l'effetto di pre-compressione indotto possa favorire il compattamento della muratura nella zona più disagiata.
