## SCHEDA INTERVENTO E PROVE IN SITU

Chiesa di San Biagio in Cittiglio  
 Comune di Varese

## DESCRIZIONE INTERVENTO

## Chiesa di San Biagio in Cittiglio (Va)

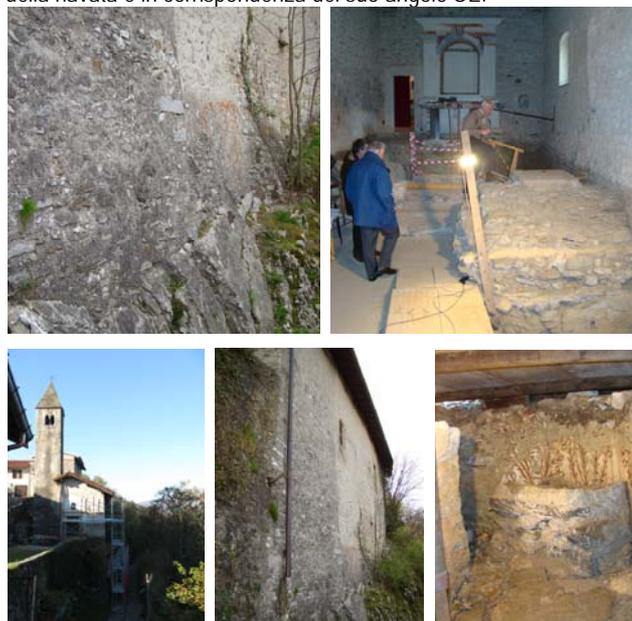
Una prima campagna di scavi, eseguita nel 2006 a seguito della scoperta di numerosi reperti emersi durante i lavori di rifacimento della pavimentazione interna della chiesa, ha accertato che la chiesa odierna è il risultato di una serie di interventi edilizi, a volte radicali, già sottesi dall'irregolarità di alcuni alzati murari. La chiesa originaria, che potrebbe risalire all'età altomedievale, ebbe certamente un orientamento contrapposto a quello odierno, con altare canonicamente volto ad est. L'edificio, di modeste dimensioni e ad aula unica, potrebbe aver avuto un'abside semicircolare ad arco sorpassato. Lo scavo dell'area absidale e la verifica delle strutture che potrebbero appartenere a questo originario edificio altomedievale, forse distrutto da un accertato ed esteso incendio, sono stati oggetto di una campagna di indagine svoltasi tra il 2006 e il 2007. La Chiesa romanica si ipotizza possa essere il risultato di un pianificato ampliamento dell'originario impianto altomedievale, attraverso l'abbattimento e la ricostruzione del lato sud e dell'originaria facciata dell'aula sita ad ovest. L'ampliamento romanico fu concomitante all'edificazione della torre campanaria a sud dell'abside, all'interno della navata e in corrispondenza del suo angolo SE.

Estratto da "Scavi nella Chiesa di San Biagio a Cittiglio (Va)" R. Mella Pariani, J.Lorenzi FastiOnlineDocuments&Research

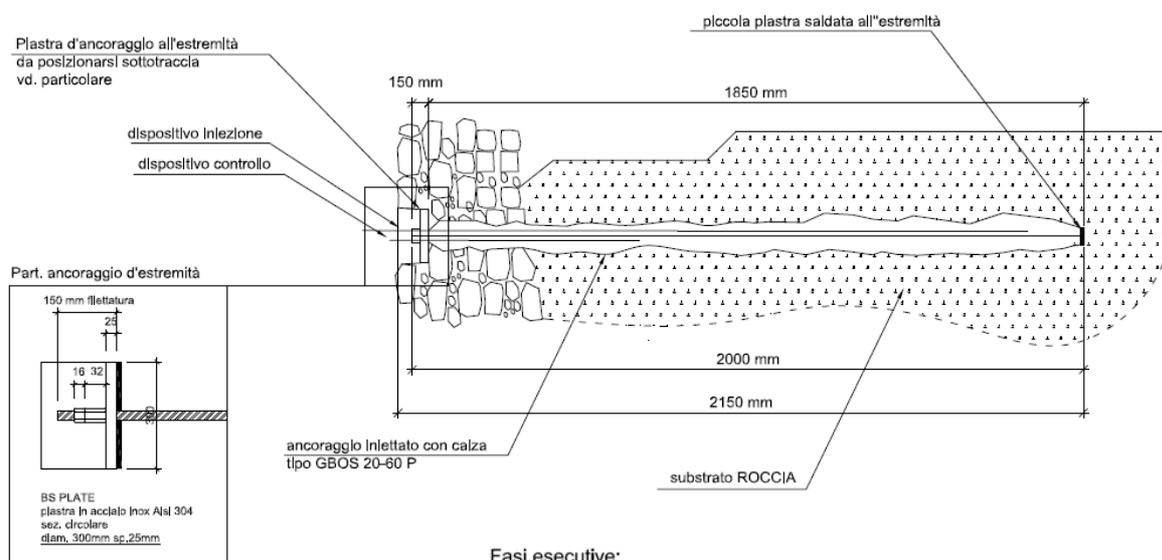
Descrizione	Diametro	Lunghezza totale
<b>ANCORAGGI CUCITURA MURO PERIMETRALE CONTRO TERRA (T1-T2)</b>		
n. 2 ancoraggi iniettati con calza mod. GBOS 20-60 P costituiti da barre tipo GBOS 20/304 in acciaio inossidabile AISI 304 con filettatura continua su tutta la lunghezza, complete di calza per il controllo dell'iniezione della malta, appositi tubicini di iniezione e malta Presstec specifica per iniezioni con calza	20 mm	2 x 2,00 m
perforazioni orizzontali con sonda diamantata con funzionamento a sola rotazione	60 mm	2 x 2,15 m
n.2 piastre di ancoraggio di estremità mod. BS-PLATE in acciaio inossidabile AISI 304 a sezione circolare con foro centrale Ø26 e spessore 25 mm; inclusi dado e controdado	300 mm

## Fasi esecutive:

- esecuzione perforazione con sonda diamantata con funzionamento a sola rotazione diam. 60 mm - lung. 2,15 m
- inserimento tubi di protezione BOS-TP
- assemblaggio e inserimento ancoraggio iniettato con calza mod. GBOS 20-60 P
- iniezione bulbo lung. 1,85 m effettuata dall'estremità dell'ancoraggio
- successiva installazione piastra di ancoraggio BS PLATE all'estremità

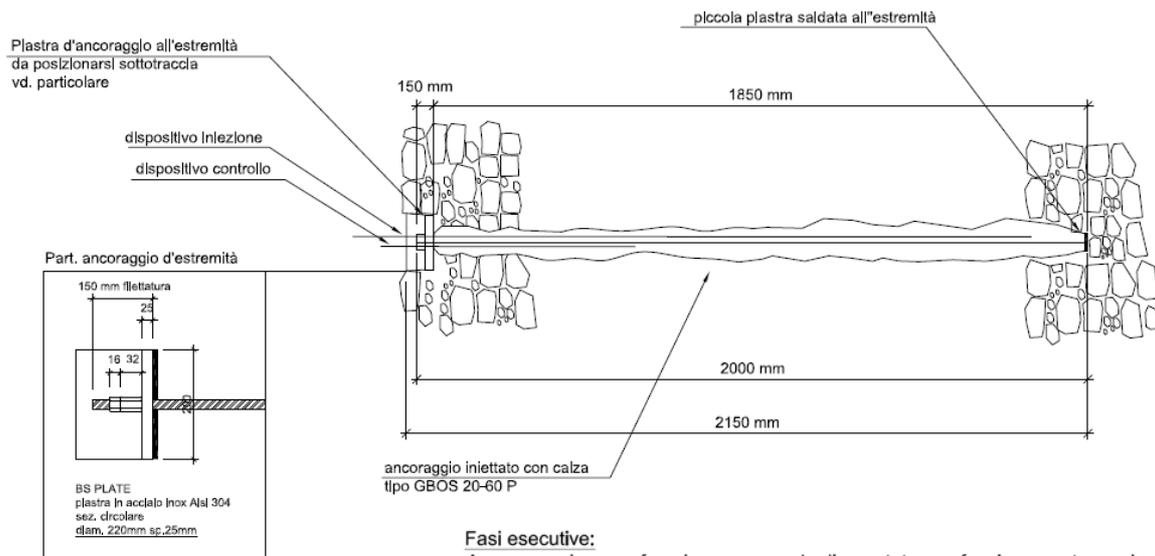
Descrizione	Diametro	Lunghezza totale
<b>ANCORAGGI CUCITURA FACCIATA – PARETE LATERALE NAVATA (T3-T4)</b>		
n. 2 ancoraggi iniettati con calza mod. GBOS 20-60 P costituiti da barre tipo GBOS 20/304 in acciaio inossidabile AISI 304 con filettatura continua su tutta la lunghezza, complete di calza per il controllo dell'iniezione della malta, appositi tubicini di iniezione e malta Presstec specifica per iniezioni con calza	20 mm	2 x 2,00 m
perforazioni orizzontali con sonda diamantata con funzionamento a sola rotazione	60 mm	2 x 2,15 m
n.2 piastre di ancoraggio di estremità mod. BS-PLATE in acciaio inossidabile AISI 304 a sezione circolare con foro centrale Ø26 e spessore 25 mm; inclusi dado e controdado	220 mm

**Fasi esecutive:**

- A. esecuzione perforazione con sonda diamantata con funzionamento a sola rotazione diam. 60 mm - lungh. 2,15 m
- B. inserimento tubi di protezione BOS-TP
- C. assemblaggio e inserimento ancoraggio iniettato con calza mod. GBOS 20-60 P
- D. iniezione bulbo lungh. 1,85 m effettuata dall'estremità dell'ancoraggio
- E. successiva installazione piastra di ancoraggio BS PLATE all'estremità

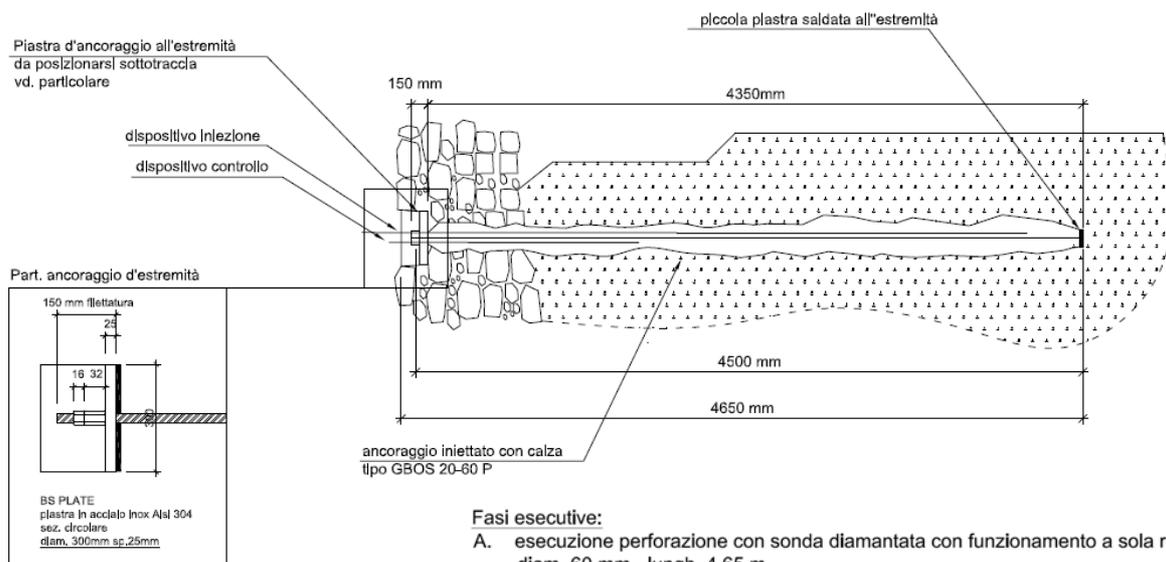
Descrizione	Diametro	Lunghezza totale
<b>ANCORAGGI MURATURA PARETE PERIMETRALE – ROCCIA IN FONDAZIONE (T5-T12)</b>		
n. 8 ancoraggi iniettati con calza mod. GBOS 20-60 P costituiti da barre tipo GBOS 20/304 in acciaio inossidabile AISI 304 con filettatura continua su tutta la lunghezza, complete di calza per il controllo dell'iniezione della malta, appositi tubicini di iniezione e malta Presstec specifica per iniezioni con calza	20 mm	8 x 4,50 m
perforazioni orizzontali con sonda diamantata con funzionamento a sola rotazione	60 mm	8 x 4,65 m
n.2 piastre di ancoraggio di estremità mod. BS-PLATE in acciaio inossidabile AISI 304 a sezione circolare con foro centrale Ø26 e spessore 25 mm; inclusi dado e controdado	300 mm

**Fasi esecutive:**

- A. esecuzione perforazione con sonda diamantata con funzionamento a sola rotazione diam. 60 mm - lungh. 4,65 m
- B. inserimento tubi di protezione BOS-TP
- C. assemblaggio e inserimento ancoraggio iniettato con calza mod. GBOS 20-60 P
- D. iniezione bulbo lungh. 4,35 m effettuata dall'estremità dell'ancoraggio
- E. successiva installazione piastra di ancoraggio all'estremità

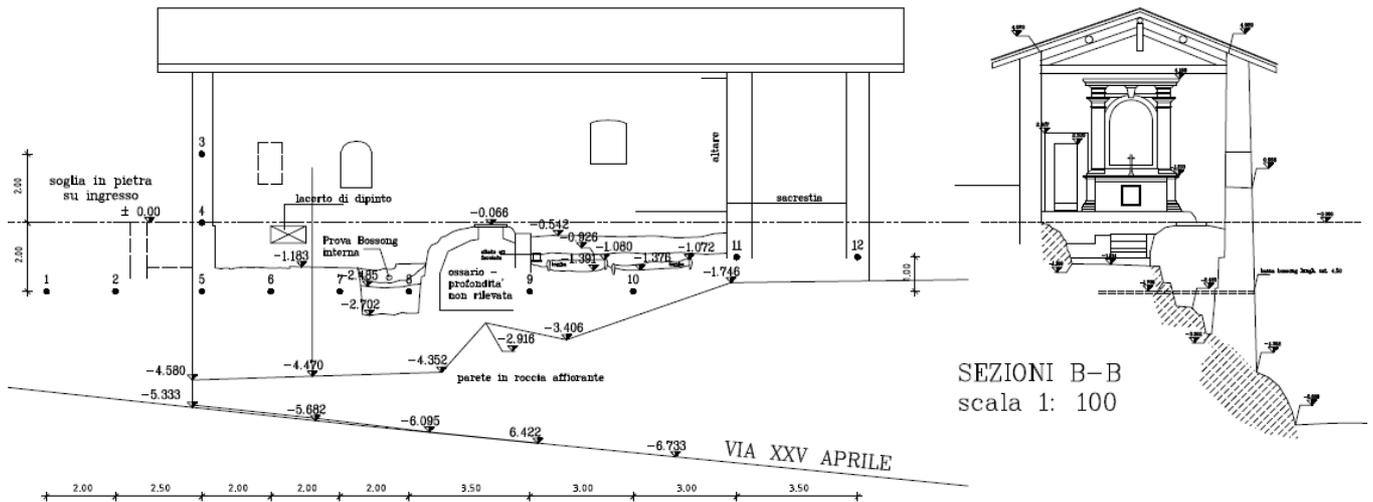
Schemi di intervento

Prospetto e sezione indicativa degli ancoraggi iniettati con calza (T1-T12)

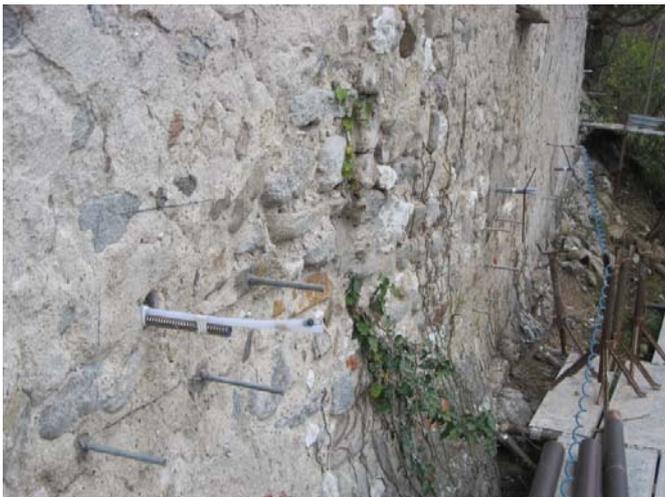
Posizionamento ancoraggi

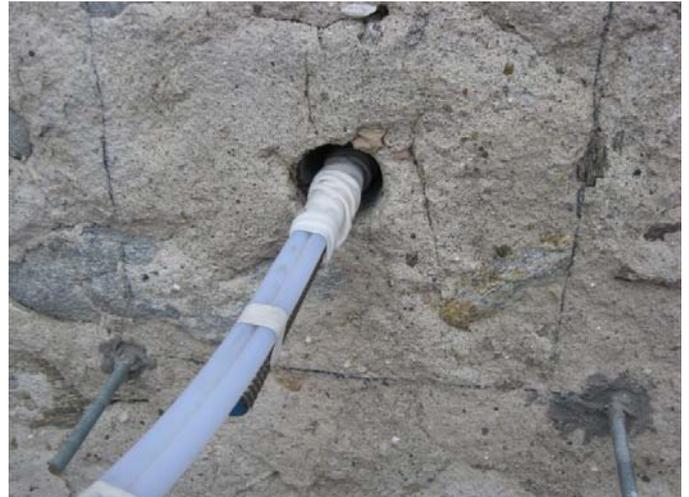
Particolare estremità ancoraggio prima dell'iniezione della malta

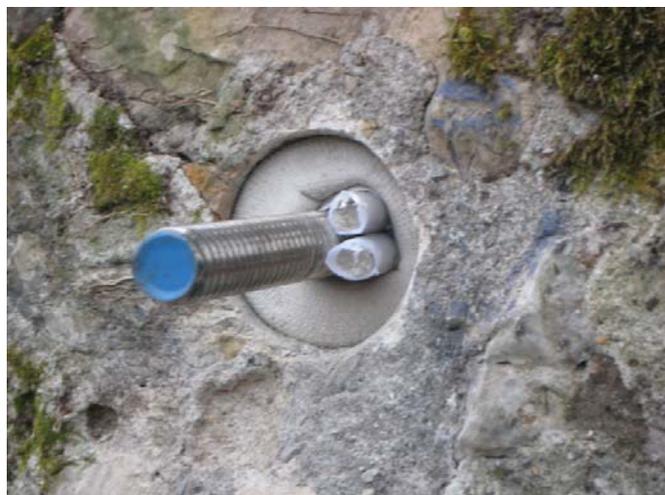
Particolare estremità ancoraggio dopo l'iniezione della malta

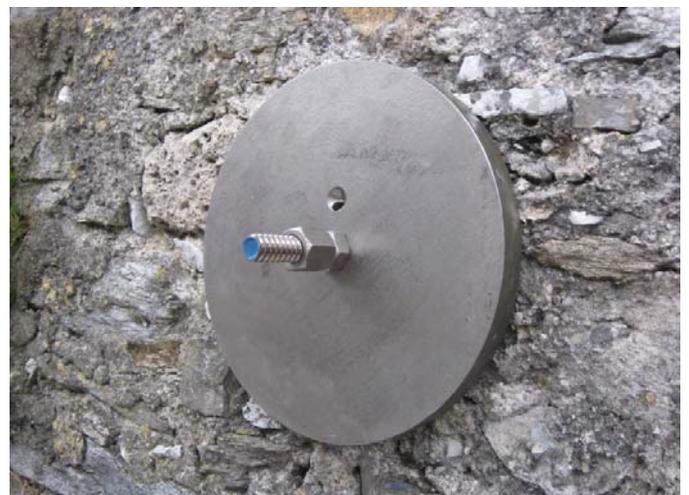
Piastra esterna di ancoraggio ad una delle estremità

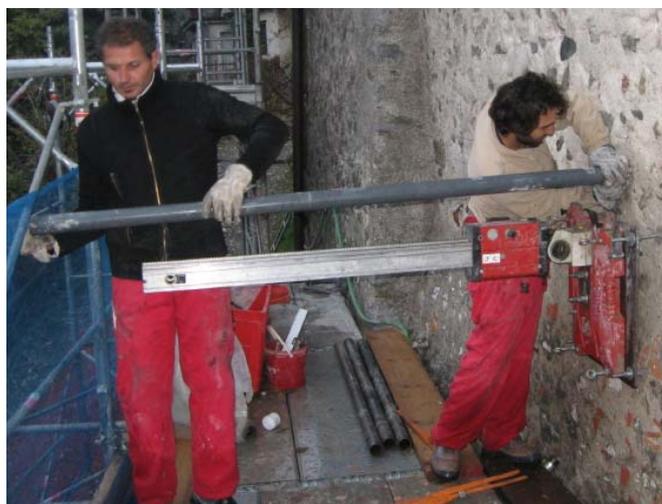
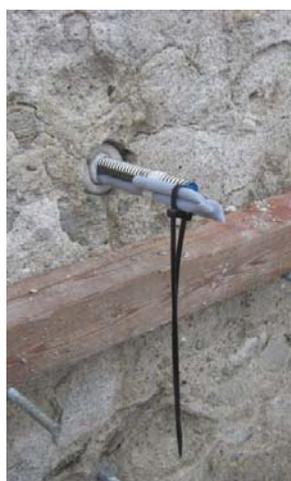
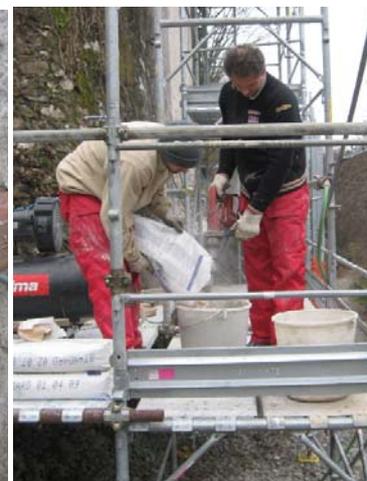
La malta specifica, opportunamente miscelata con acqua ed inserita nell'apposita pompa a pressione è stata iniettata ad una pressione di circa 3-4 bar.

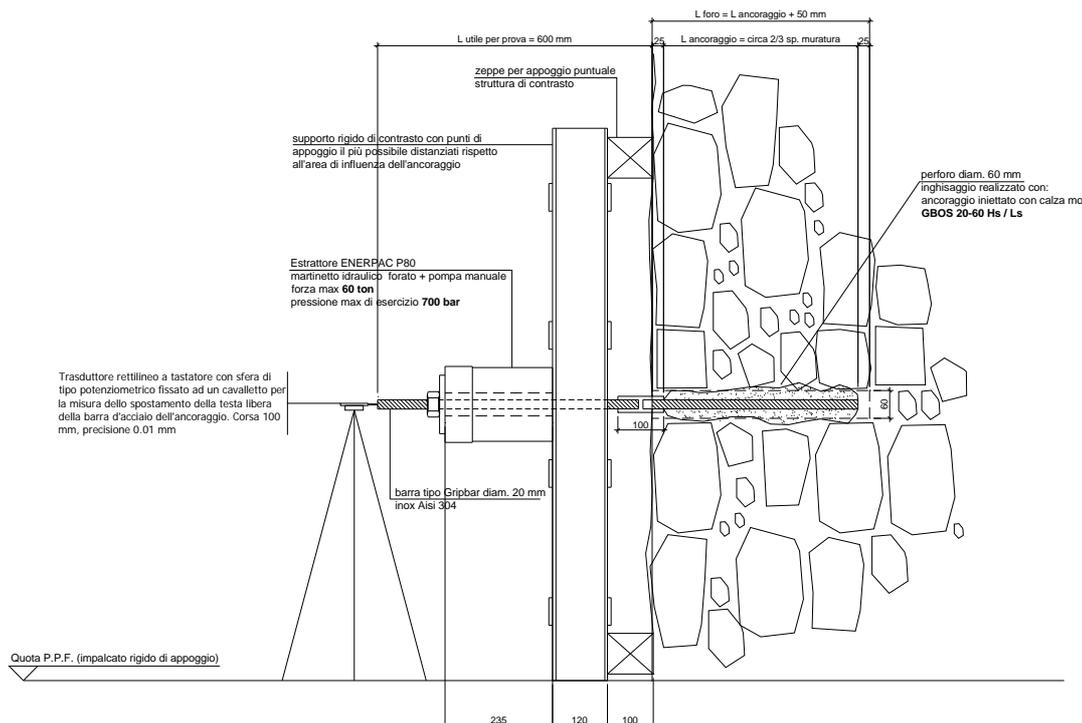
Tipologia muraria e localizzazione delle prove

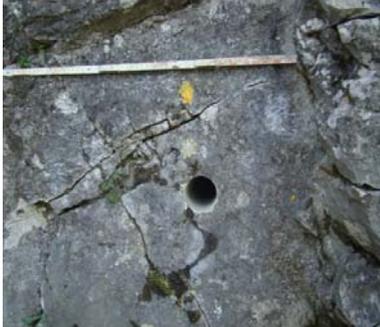
Prove P1-P2:

- ancoraggi campione installati in corrispondenza dell'affioramento roccioso;
- la finalità è valutare la resistenza offerta dai bulbi di ancoraggio in roccia.

Affioramento roccioso costituito da calcare compatto di colore bianco-verdastro

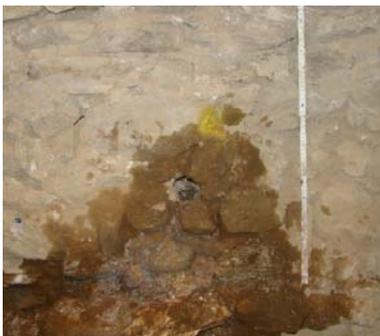
Prova P3:

- ancoraggi campione installati in corrispondenza della parete in muratura;
- la finalità è valutare le caratteristiche di resistenza offerta dal paramento in muratura e il legame con il bulbo di ancoraggio.

Muratura in pietra  
Elementi resistenti: conci di dimensioni medie (calcarei compatti e arenarie)  
Malta di allettamento: compatta

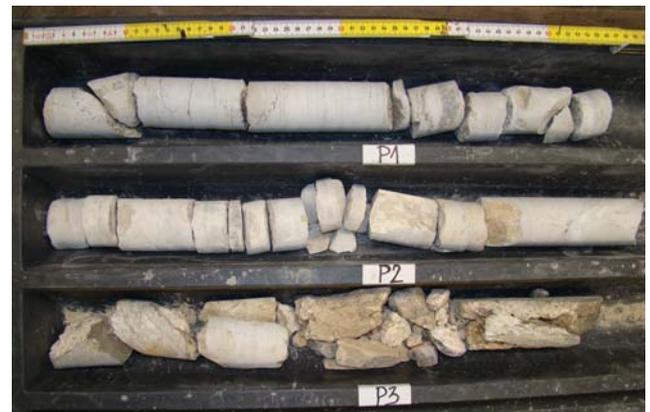
Risultati delle prove

BOSSONG S.p.a.  
PROVE ESTRAZIONE su ancoraggi iniettati con calza GBOS 20-60  
PARROCCHIA SI SAN GIULIO PRETE - CHIESA DI SAN BIAGIO  
COMUNE DI CITTIGLIO (Va)

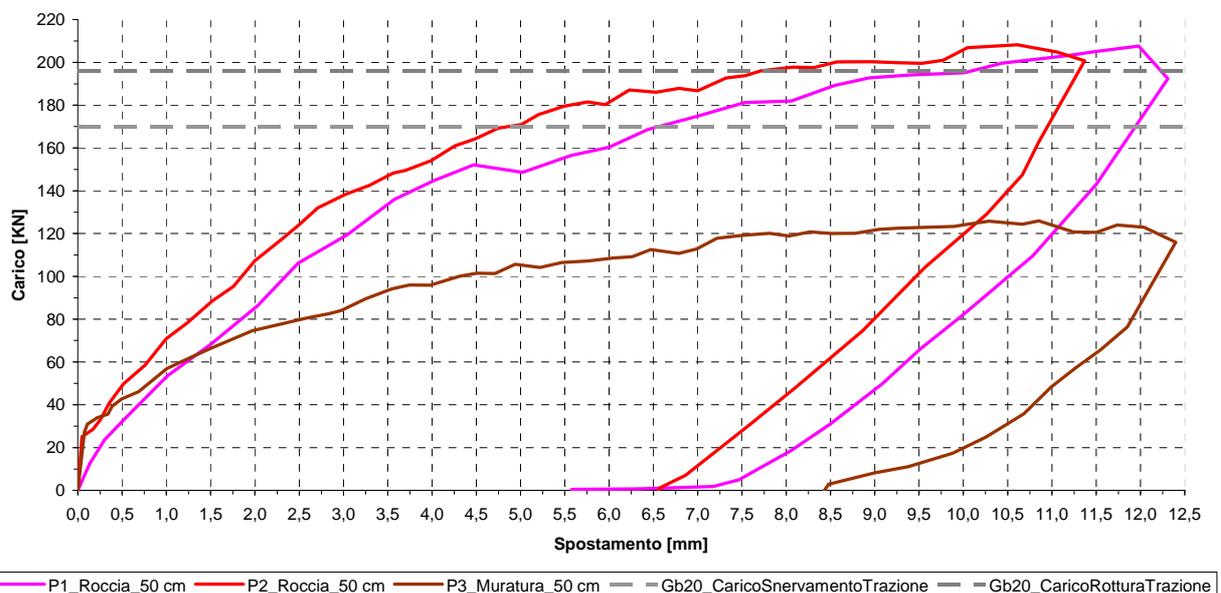
Diagrammi carico-spostamento

I principali meccanismi di collasso individuati sono:

- rottura/snervamento barra acciaio (P1-P2);
- rottura del substrato (P3).

Le prove effettuate hanno evidenziato una buona resistenza dell'ancoraggio in roccia (P1-P2) che ha permesso di raggiungere valori di carico ultimo prossimi alla rottura/snervamento delle barre in acciaio mentre la prova condotta in corrispondenza della muratura della navata laterale (P3) ha offerto resistenze inferiori ma comunque accettabili per il contesto in cui si è operato (tipologia muraria e costruttiva); la modalità di rottura è in questo caso avvenuta lato substrato a significare che l'ancoraggio ha permesso di sfruttare tutte le risorse della muratura in oggetto.
